EBA Forschungsbericht
Nummer 2018-10

Auswirkungen von Instandhaltungs- maßnahmen im Gleisbett der Bahn auf Zaun- und Mauereidechsen- Populationen

EBA Forschungsbericht 2018-10
Projektnummer 2017-U-1-1217

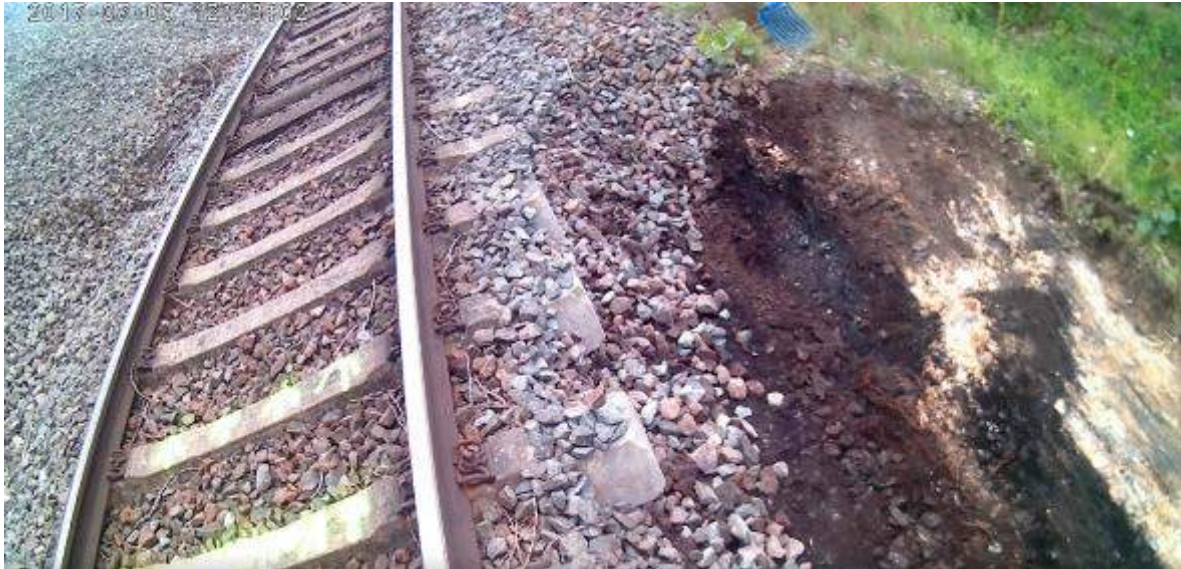
Abbildung 1: Ansicht vom Zwei-Wege-Bagger während der Schotterabtragung bahnlinks, Strecken-km 74,5. Das verzerrte Bild ergibt sich aus dem Zusammenspiel von Weitwinkel und seitlicher Anbringung der Kamera.

Einzig das Heranziehen des abgerutschten Schotters begann bereits in der Nacht vom 03.07.2017 zum Folgetag in einer sechsstündigen Sperrpause (vgl. Kap. 8.6 Diskussion Videomethodik und Interpretation der Ergebnisse). Bei diesem Arbeitsgang wird der ungereinigte Schotter aus dem Randwegbereich mit einem Zweiwegebagger beidseitig in den Schotterbereich bzw. in den Arbeitsbereich der nachfolgenden Bettungsreinigungsmaschine hochgezogen. Während in der Nähe von Kabeltrögen nur sehr wenig Material bewegt wurde, erfolgten in Bereichen ohne Kabellagen teilweise stärkere Abgrabungen von etwa 15 cm Tiefe (Abbildung 1). Dieser Abtrag wurde aufgenommen und im Wirkungsbereich der folgenden Maschine abgeladen.

Als zweiter Schritt des Arbeitsprozesses kam anschließend die Hochleistungs-Schotterbetteinigungs-Maschine (RM 801-2) zum Einsatz. Je nach Ausstattung der Maschine können bis zu 4,70 m breite Abschnitte gereinigt werden. In Abhängigkeit vom Verschmutzungsgrad und der benötigten Räumbreite erfolgt die Bettungsreinigung in der Regel mit einer Geschwindigkeit von 200 - 300 m/h (MARX 2010). Im konkreten Fall des im Rahmen dieser Studie untersuchten Streckenabschnittes wurde die Bettungsreinigung, laut Bauablaufplan, mit einer Geschwindigkeit von 280 m/h auf einer Breite von 3,60 m durchgeführt (DB BAHNBAU GRUPPE 2017).

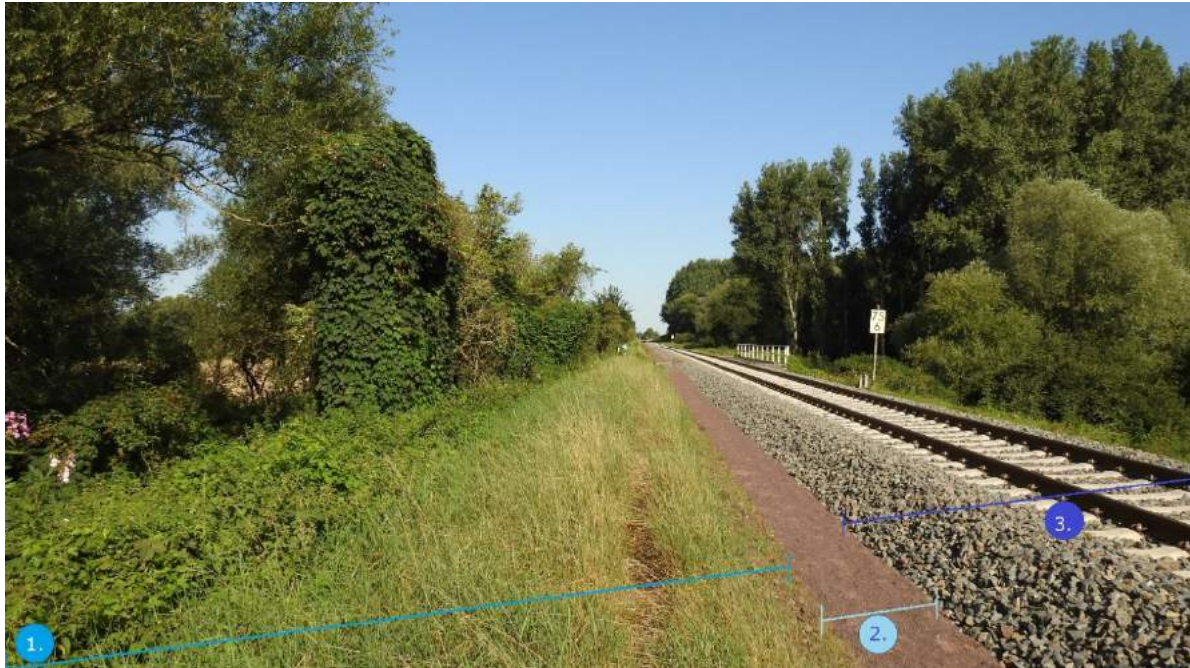
Abbildung 5: Unterteilung des Untersuchungsgebiets in 1. Randbereich (türkis), 2. Randweg (cyan) und 3. Gleisbereich (indigo)

Die Abgrenzung zwischen Schotteroberbau und Randbereich erfolgte anhand der Schotterkante. Nach den Baumaßnahmen wurde einseitig ein Randweg hergestellt, dieser ist weder Teil des Schotteroberbaus noch des Randbereichs (Abbildung 5). Die Unterteilung erfolgte anhand der übergeordneten Eigenschaften dieser Bereiche. So unterscheiden sich die Bedingungen im Schotterbett grundlegend von denen der bewachsenen Bereiche. Beide wiederum unterscheiden sich vom vollkommen einseharen Randweg.

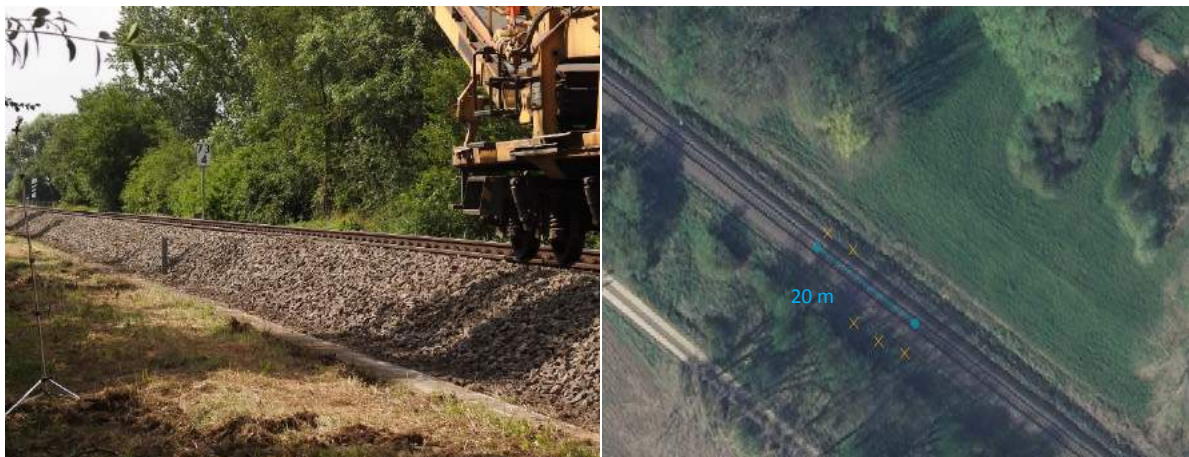
Abbildung 8: Kamerainstallation am 05.07.2017 neben dem Gleis. Kartengrundlage: Landesamt für Vermessung und Geoinformation Sachsen-Anhalt (LVermGeo)

Bei Bahn-km 73,38 wurden permanent Zauneidechsen festgestellt, so dass die Action-Kameras in diesem Bereich aufgebaut wurden. Beidseitig der Strecke wurden in einem Abstand von drei bis fünf Metern (Bildwinkel der Kameras 170°) drei Stative links bzw. zwei weitere rechts des Gleises aufgestellt und mit Kameras ausgestattet (Abbildung 8). Die Aufnahme eines ca. 20 Meter langen Abschnittes vor, während und nach Durchfahren der Bettungsreinigungsmaschine konnte so realisiert werden. Die Aufnahmen wurden gestartet, als sich die Bettungsreinigungsmaschine ca. 350 Meter vor dem gefilmten Abschnitt befand.
